**ANÁLISIS SÍSMICO ESPACIAL MODAL ESPECTRAL  
DEL BLOQUE TRES DE LA FACULTAD DE  
ADMINISTRACIÓN DE LA UNIVERSIDAD LAICA ELOY  
ALFARO DE MANABÍ AFECTADA POR EL  
TERREMOTO DE 7.8 DEL 16 DE ABRIL DE 2016**

**SPECTRAL MODAL SPACE SEISMIC ANALYSIS OF  
THE THIRD BLOCK OF THE FACULTY OF  
ADMINISTRATION OF THE UNIVERSIDAD LAICA  
"ELOY ALFARO" DE MANABI AFFECTED BY THE  
EARTHQUAKE OF 7.8 FROM 16th APRIL 2016**

**Roberto Aguiar <sup>(1,2)</sup>, Adrián Mendoza <sup>(3)</sup>, Andrés Salmerón <sup>(3)</sup>**

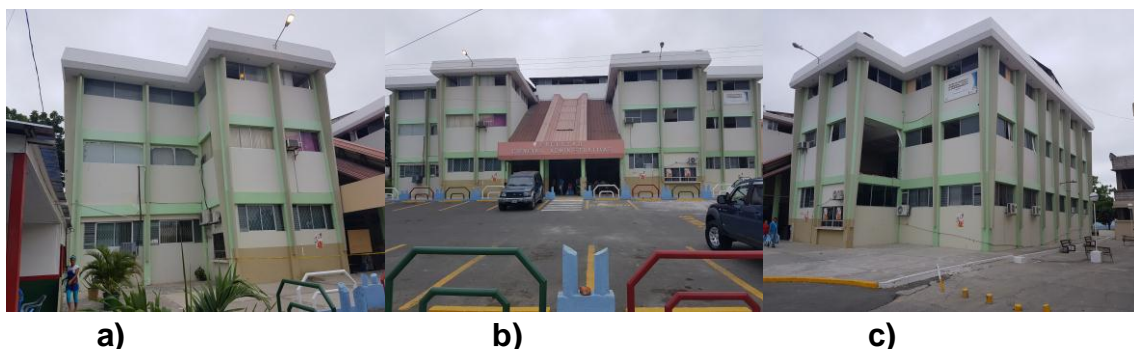
**Figura 1** Facultad de Administración; a) Bloque estructural 1; b) Fachada Principal de la Facultad de administración, Bloque 2 de Gradas; c) Bloque Estructural 3 que se analiza.

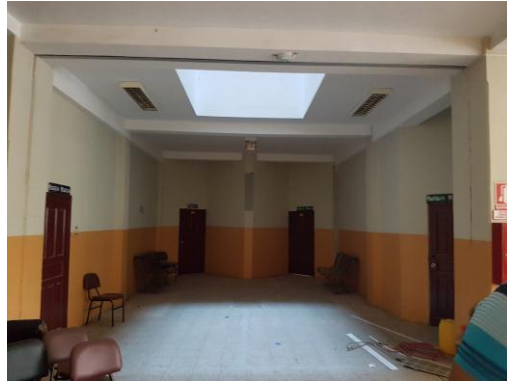
**Figura 3** Bloque Estructural Tres de la Facultad de Administración

Dentro de la estructura se observan vigas de 30x55 y 30X35, en algunos pórticos del primer y segundo piso no se ve presencia de las misma que se asume son vigas bandas según lo muestra la figura 3, en cambio en el último piso se puede evidenciar la ausencia de vigas en ciertos tramos y la presencia de una cubierta metálica apoyada en las vigas

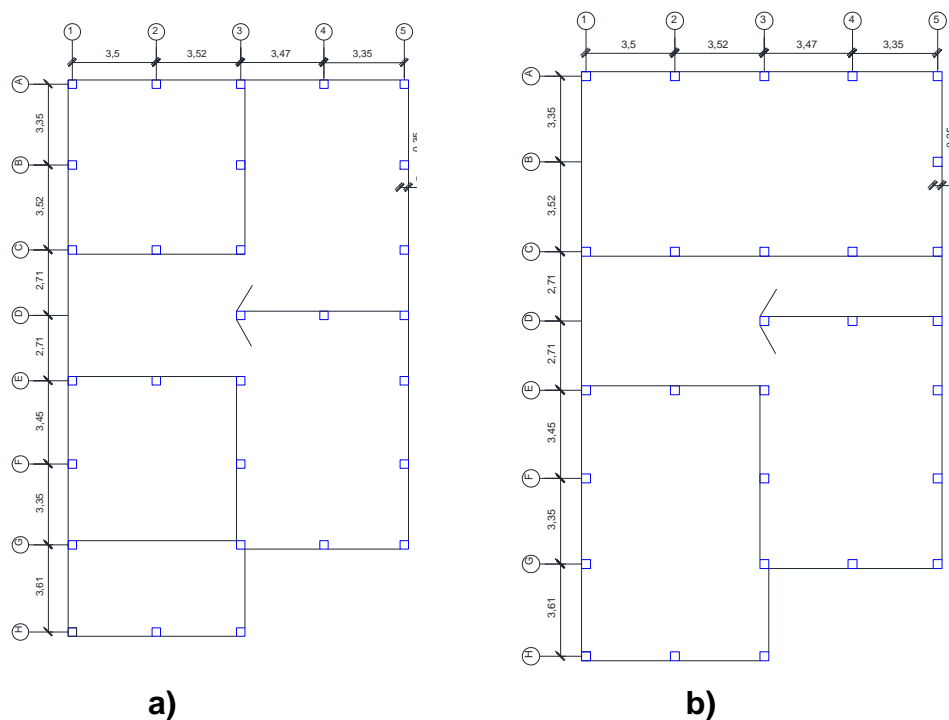
El bloque estructural tres de la facultad de administración, la cual se muestra en la figura 9, posee una irregularidad en planta y en elevación, esto se debe a que no existe una continuidad en algunos ejes de columnas y en vigas tal y como se muestra en la figura 10, además de que en ciertos tramos del tercer piso no existen vigas generalmente en el sentido transversal.

Figura 9 a) vista de la planta baja y primera alta; b) de la segunda planta alta.

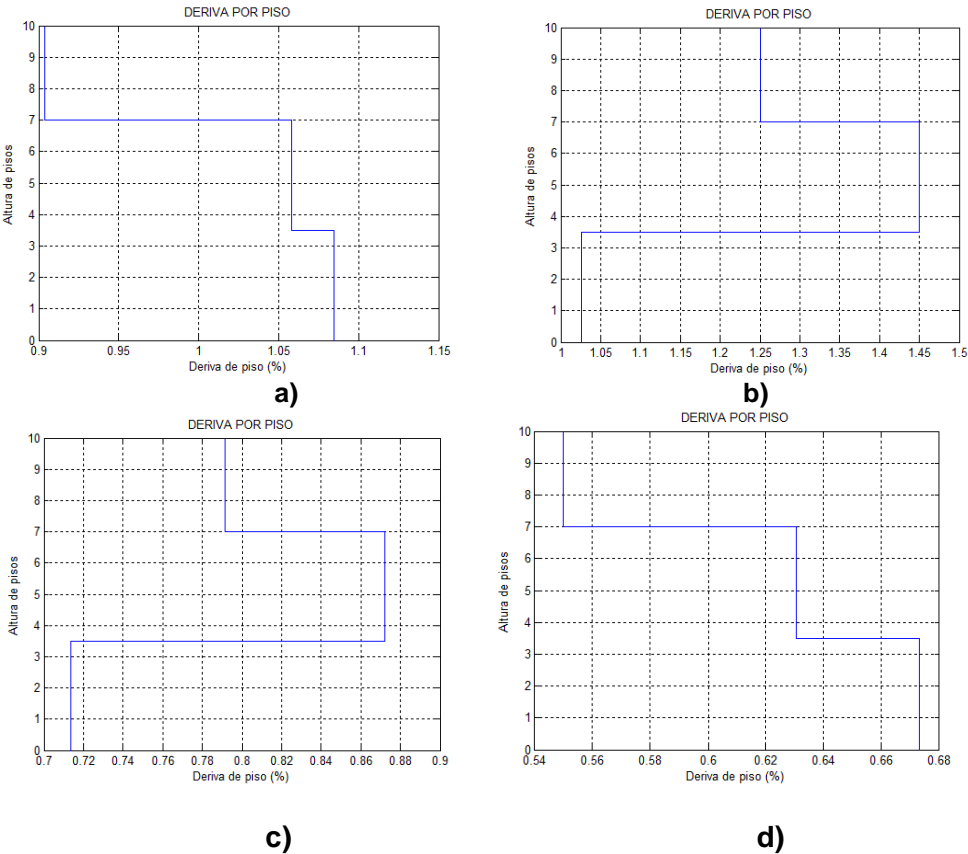
En la figura 16, se presenta las derivas de piso encontradas en el análisis sísmico en sentido longitudinal como transversal.

**Figura 16** Derivas de piso: **Componente N-S** a) Sentido Longitudinal; b) Sentido Transversal **Componente E-W** c) Sentido Longitudinal; d) Sentido Transversal

Es importante recalcar que los resultados obtenidos se evidencian en la condición actual del edificio tras el terremoto, esto se debe a que el mayor daño físicamente del bloque se refleja en la primera planta alta, en donde se encuentran paredes colapsadas y agrietadas, tal y como indican los resultados de las derivas de piso.

**Si bien la deriva de piso encontrada en el análisis sísmico ante el espectro hallado en Manta del terremoto del 16 A, es menor al 2%, establecido por en NEC-15 se recomienda su demolición por la mala calidad del hormigón, falta de continuidad de las columnas, problemas de suelo y fallas en la construcción.**

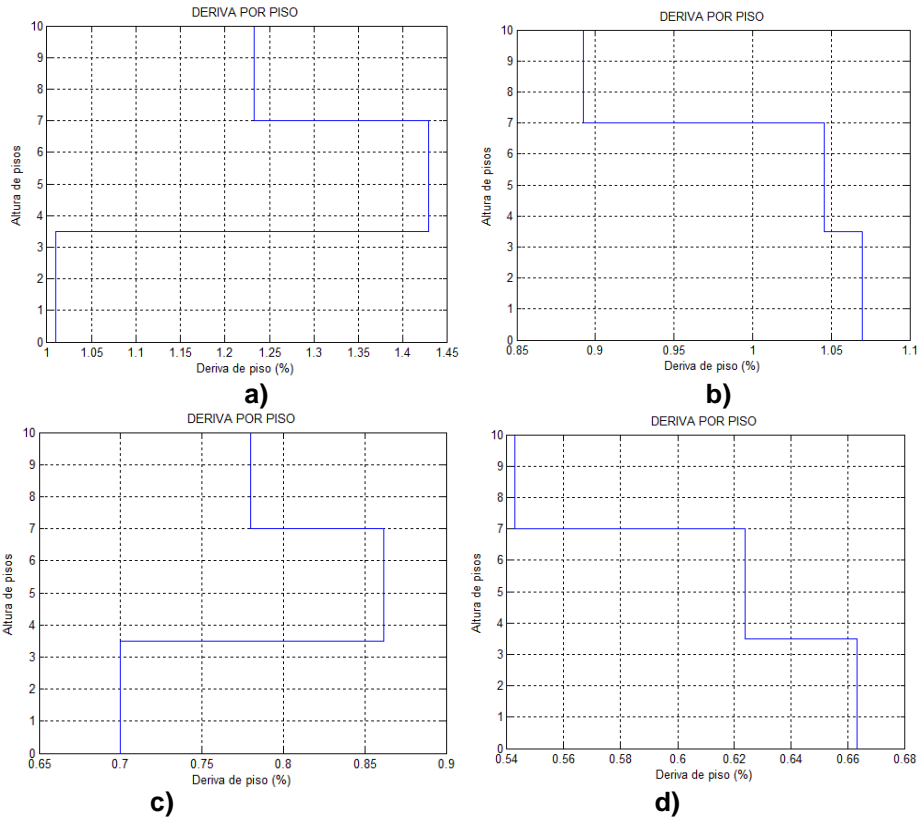
Para poder seguir con el análisis, es necesario ahora, analizar el comportamiento de la estructura antes cargas equivalentes a paredes livianas y flexibles. En las **tabla 5** se presentan los resultados obtenidos tras la disminución de las masas por piso y en la **figura 17** se indican gráficamente las derivas obtenidas por cada piso, considerando que el sismo actúa en dirección longitudinal y transversal.

**Figura 17** Derivas de piso con paredes livianas: **Componente N-S** a) Sentido Longitudinal; b) Sentido Transversal **Componente E-W** c) Sentido Longitudinal; d) Sentido Transversal
